EROSÃO COSTEIRA NO ARCO PRAIAL BARRA DA TIJUCA - RECREIO DOS BANDEIRANTES, ZONA OESTE DO RIO DE JANEIRO: IDENTIFICAÇÃO DE ÁREAS DE RETROGRADAÇÃO E PROGRADAÇÃO DA LINHA DE COSTA

¹ Rafael Santos de Sousa & ¹ João Wagner Alencar Castro
rafaelgeosousa@gmail.com

¹ Laboratório de Geologia Costeira, Sedimentologia & Meio Ambiente (Museu Nacional)
UFRJ

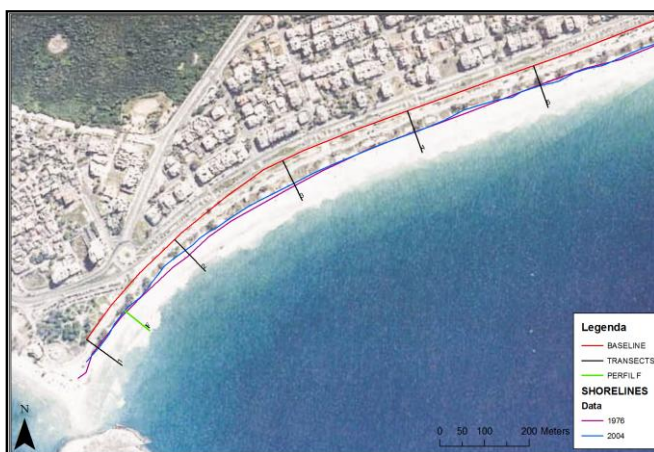
Tabela 2. Dados gerados pelos 12 *transects* na praia do Recreio dos Bandeirantes.

A tabela 2 mostra o posicionamento dos 12 *transects* referente ao trecho da praia do Recreio dos Bandeirantes. Os *transects* apresentam áreas em processo de erosão (vermelho) e deposição (azul). Resultados obtidos apontam recuo médio da linha de costa na ordem de -0,18 m/ano, tendência erosiva. Tal fato pode ser explicado pelas interferências de obras de infra-estrutura na Avenida Lucio Costa sobre a faixa de pós-praia (berma) e expansão urbana nos últimos trinta anos.

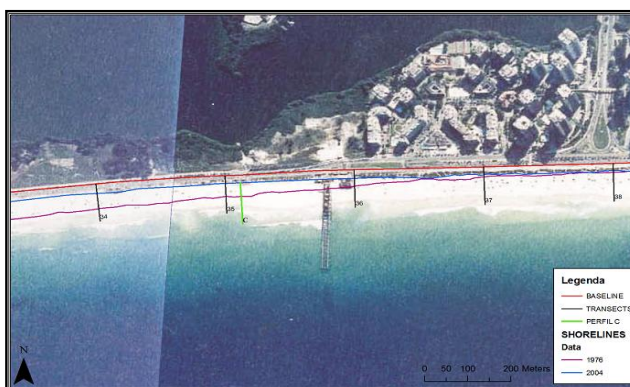
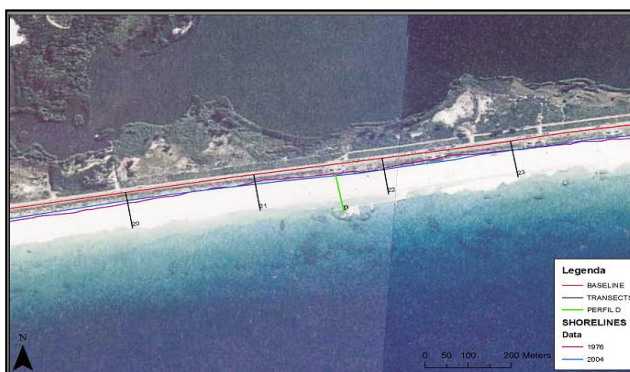
Tabela 3: Dados gerados pelos 24 transects na praia da Reserva, Rio de Janeiro

A tabela 3 mostra o posicionamento dos 24 *transects* referente ao trecho da praia da Reserva (segmento central do arco praial). Os *transects* apresentam áreas em processo de erosão (vermelho) e deposição (azul). Resultados obtidos indicam recuo médio na ordem - 0,50 m/ano e recuo total no período de 28 anos de -13,82 m. Essa tendência erosiva relaciona-se a obras de ampliação da Avenida Lucio Costa e urbanização da orla através da construção da ciclovia e quiosques conhecidos na região como ilhas.

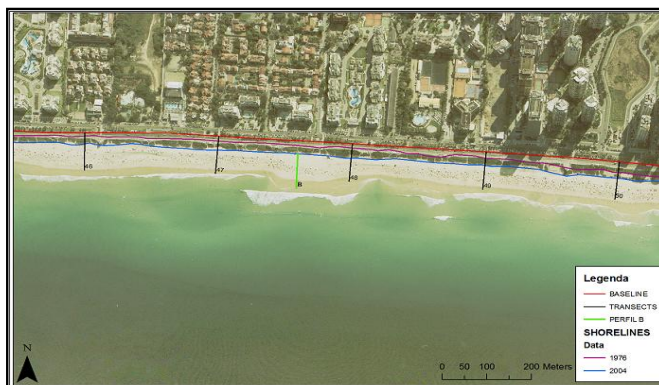
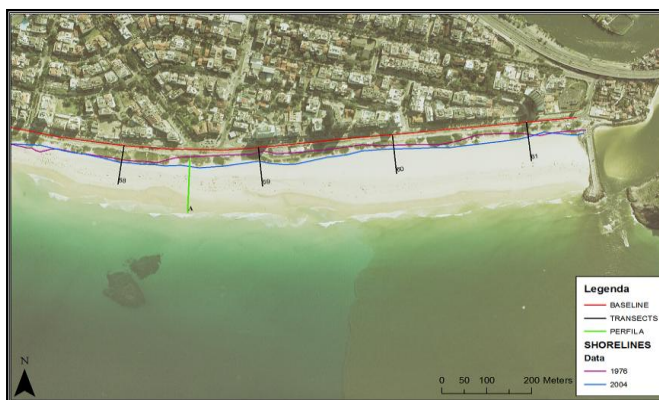
Tabela 4: Dados gerados pelos 25 transects na praia da Barra da Tijuca.

A tabela 4 mostra o posicionamento dos 25 transects referente ao trecho da praia da Barra da Tijuca. Resultados obtidos apontam avanço médio da linha de costa de + 0,23 m/ano, correspondendo progradação (engordamento) na ordem de 6,50 m no intervalo de 28 anos. Essa tendência deposicional deve-se a construção do guia-corrente “jetty” na área da desembocadura do canal da Joatinga. A obstrução da deriva litorânea de oeste - leste por esse obstáculo proporcionou acúmulo sedimentar a barlar, desobstruído assim, a desembocadura do referido canal.
